RZUT PIWNIC - STAN ISTNIEJĄCY

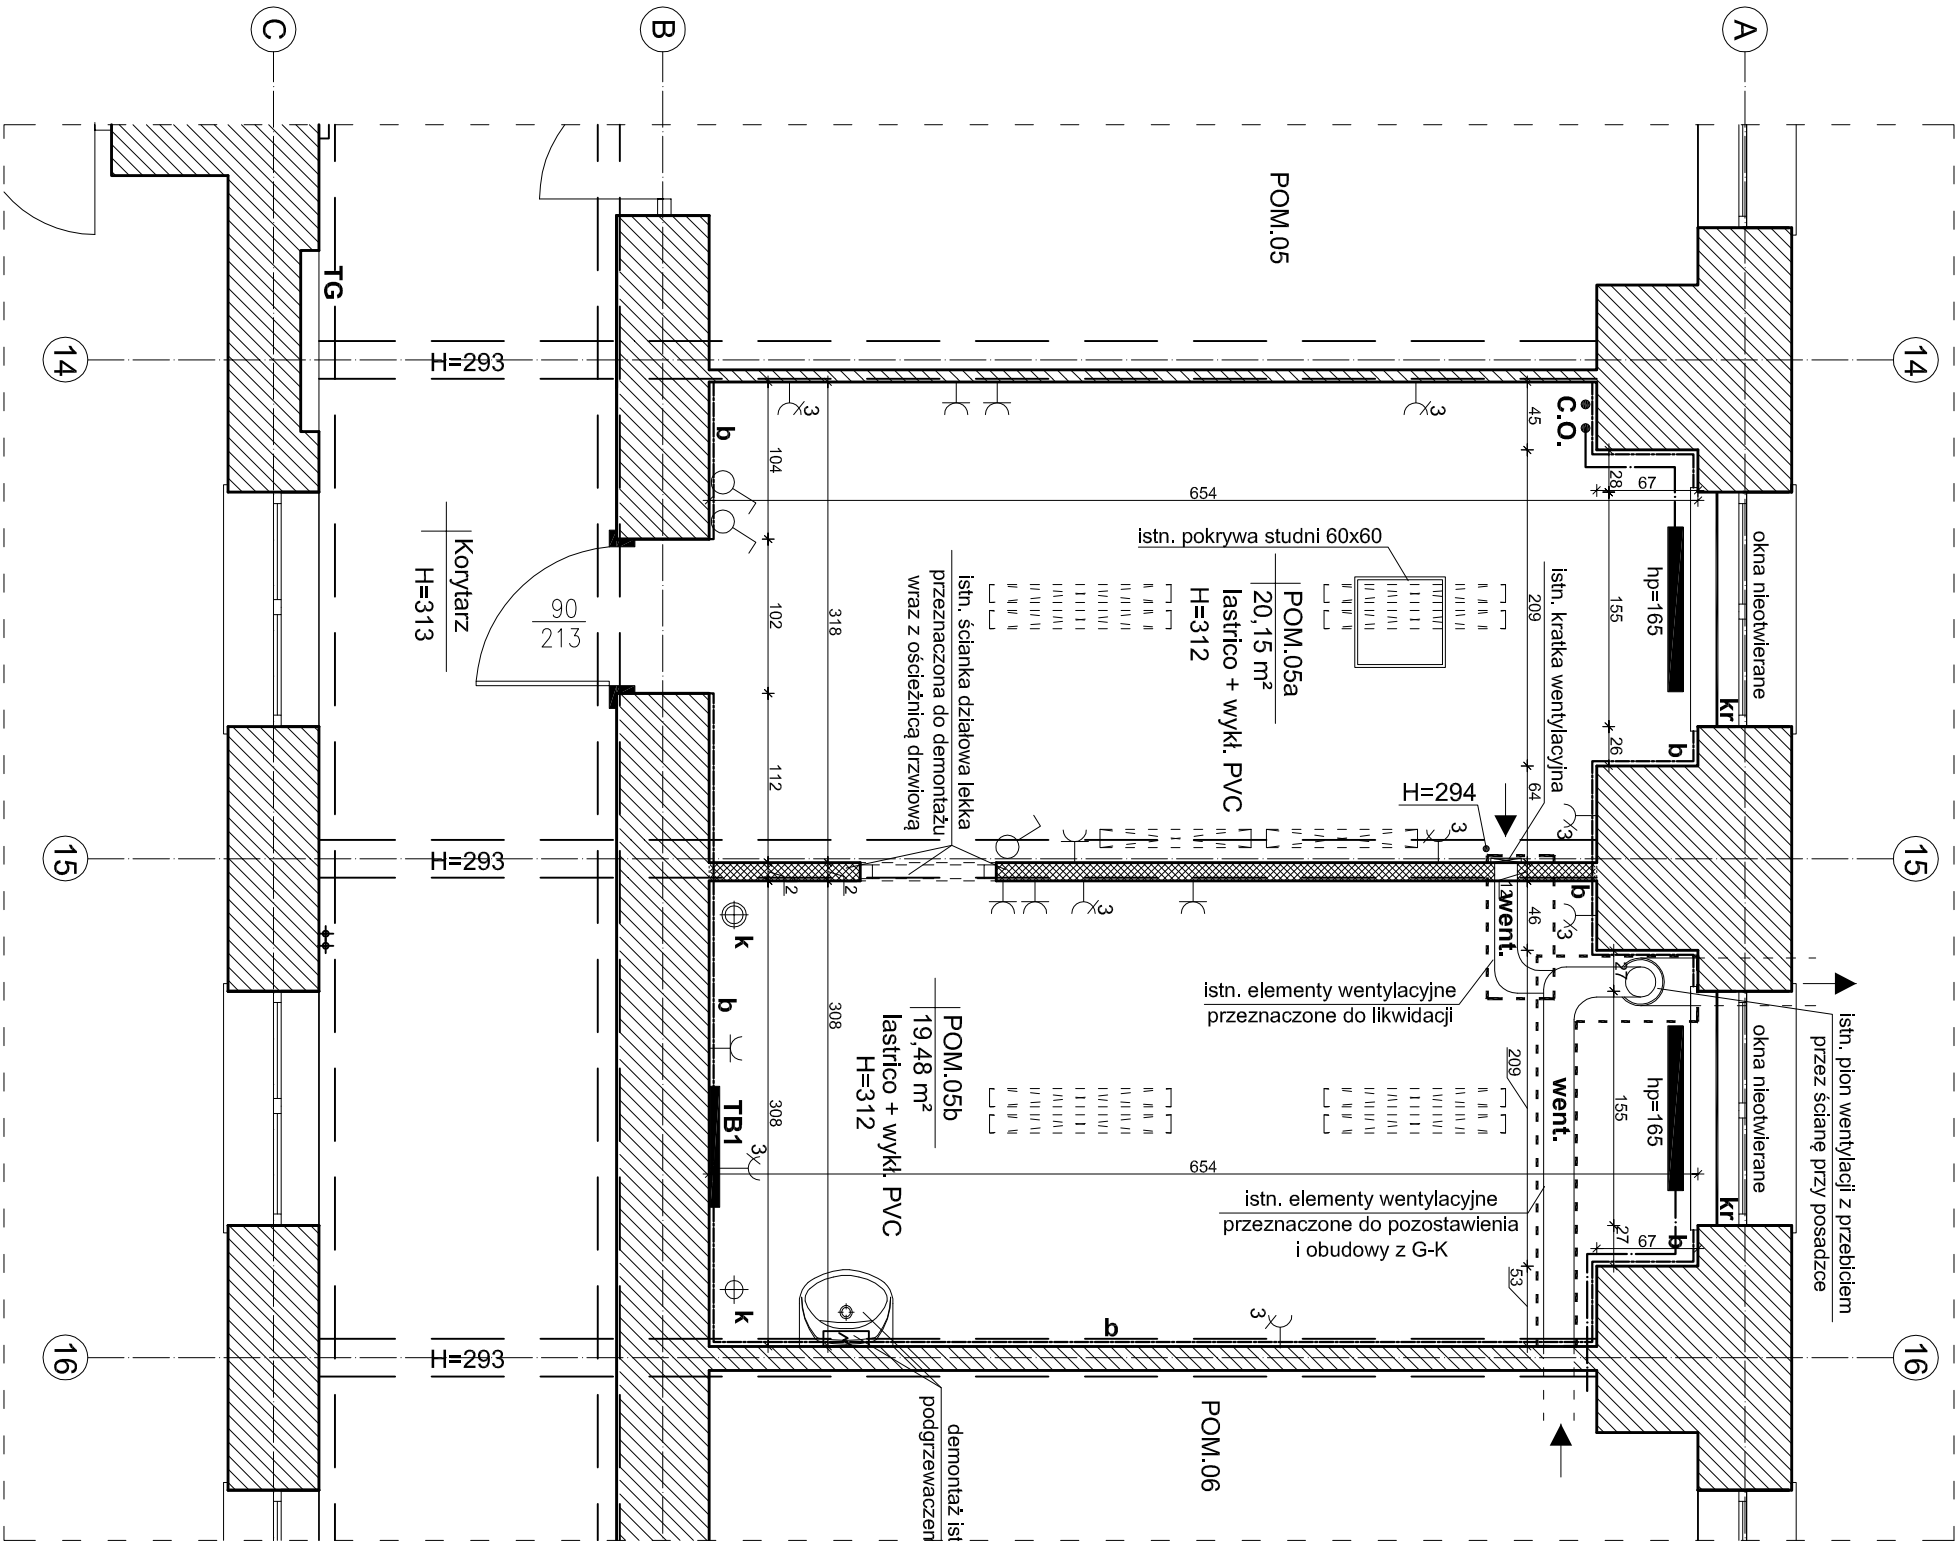
- Opis stanu istniejącego:**
- posadzka z lastrico - bardzo zaolejona,
 - sufit malowany farbą klejową,
 - ściany z lamperią do wys. 150 cm, powyżej farba klejowa,
 - ścianka działowa typu lekkiego - stelaż drewniany, parapety z lastrico
