# RZUT PIWNIC - STAN ISTNIEJĄCY

## REMONT POM.05 z całkowitą wymianą posadzki z lastrico

Jednostka projektowa	VGR- Violetta Piękoś-Kwiecińska 04-228 Warszawa, ul. Tytoniowa 24/38	
Inwestor	POLITECHNIKA WARSZAWSKA - WYDZIAŁ INŻYNIERII PRODUKCJI Warszawa, ul. Narbutta 85	
Temat:	REMONT POMIESZCZEŃ 5A i 5B	
Adres bud.:	Warszawa, ul. Narbutta 85	
Faza proj.:	PROJEKT BUDOWLANY	
Branża:	ARCHITEKTONICZNA	ARCH.
projektant:	mgr inż. arch. Violetta Piękoś-Kwiecińska Uprawnienia budowlane do projektowania bez ograniczeń w specjalności architektonicznej nr upr. 356/92	Podpis:
opracowanie:	inż. Arkadiusz Król	Podpis:
Tytuł rys.:	Rzut piwnic - stan istniejący	
Nr rys.:	A.01	SKALA:  1:50
Data:	maj, 2020 r.

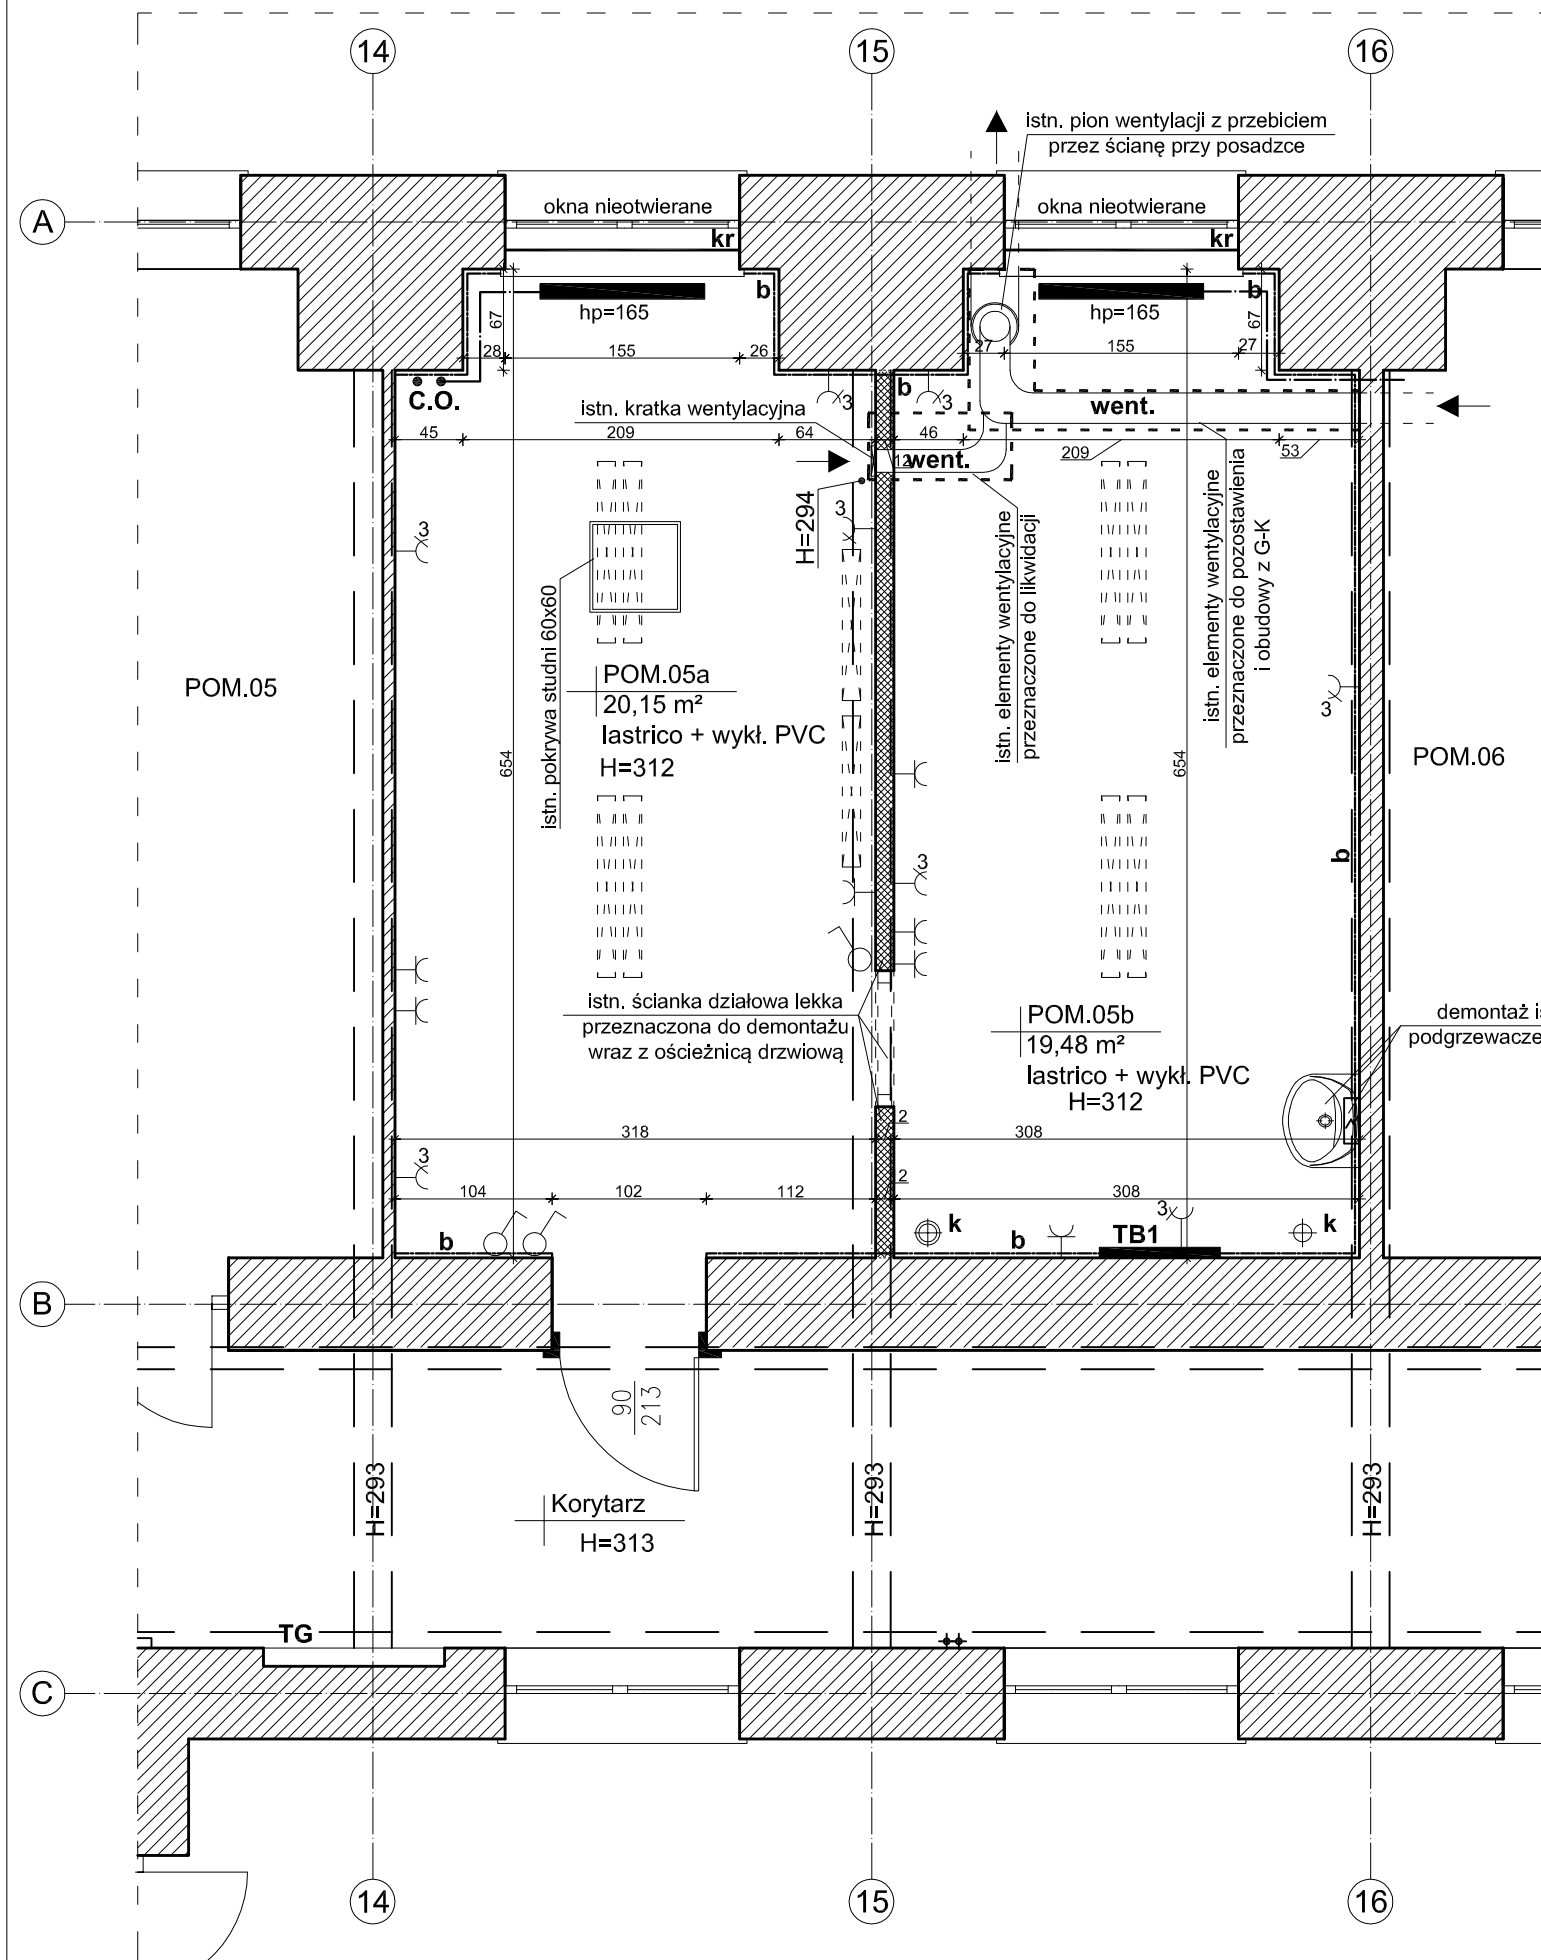
- istniejące grzejniki żeberkowe przeznaczone do demontażu
- demontaż istniejącej wykładziny na posadźce z lastrico w pomieszczeniu 5a i 5b
- wykonanie obudowy pionów C.O. w technologii G-K wraz z wykonaniem rewizji
- demontaż części systemu wentylacji dedykowanej dla pomieszczeń 5a i 5b, pozostała część - obsługująca pomieszczenie 6 do pozostawienia wraz z wykonaniem obudowy G-K EI60 z drzwiczkami rewizyjnymi EI30
- istniejące oświetlenie przeznaczone do demontażu
- istniejące instalacje elektryczne i sprzęt elektryczny pom. 5a i 5b przeznaczone do demontażu

- posadzka z lastrico - bardzo zaolejona,
- sufit malowany farbą klejową,
- ściany z lamperią do wys. 150 cm, powyżej farba klejowa,
- ścianka działowa typu lekkiego - stelaż drewniany, parapety z lastrico
